De novo a morte de Samora Machel - 3

“VOR Falso” ou as Incongruências da Teoria da Conspiração

Por: Comandante Luís Dias

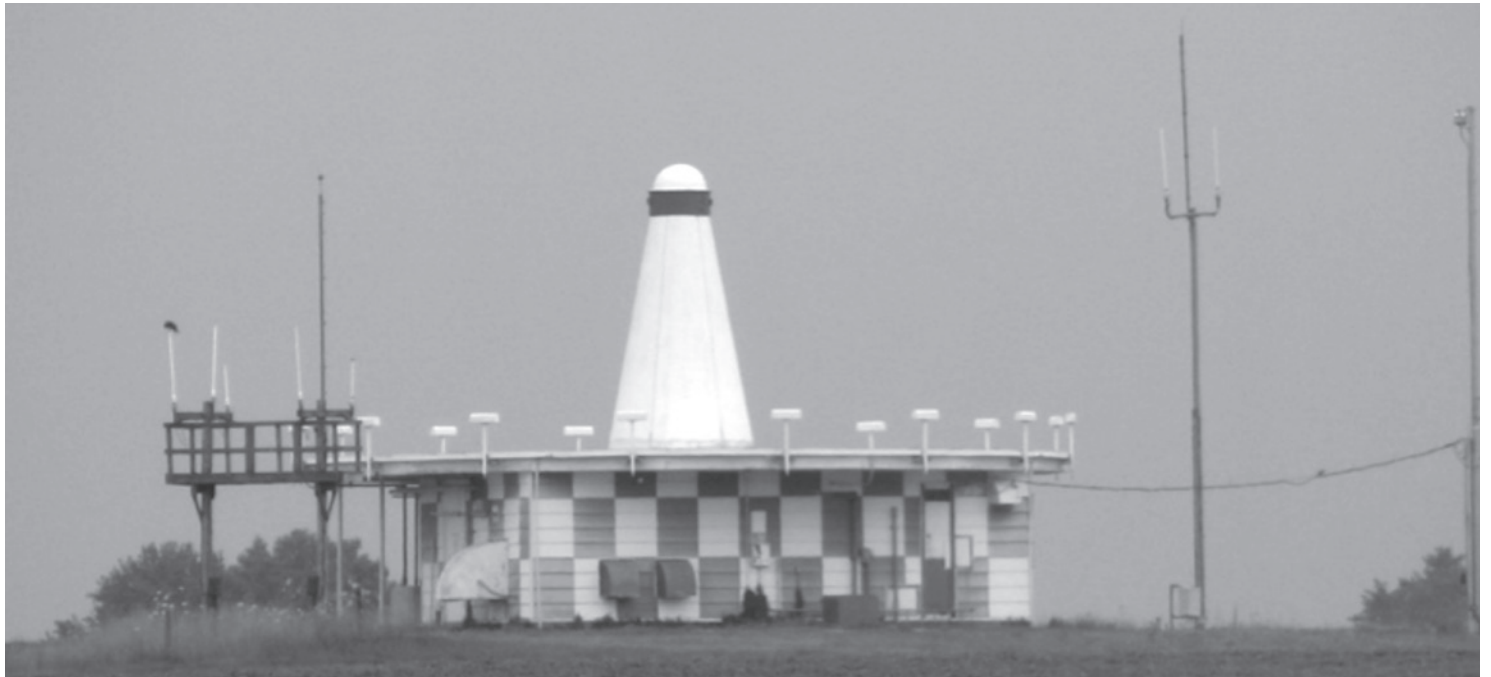
Estação VOR, semelhante à do Aeródromo de Maputo que se encontra instalada em Magoanine A. O VOR de Maputo (VMA) transmite nos 112.3 MHz. Os pilotos do Tupolev presidencial seleccionaram a frequência do VOR de Matspaha (112.7 MHz) por engano. O Co-piloto não conferiu o indicativo do VOR de Maputo pois estava distraído a escutar o noticiário e música da Rádio Moscovo, e o Comandante não cumpriu com os regulamentos obrigatórios de verificação das listas, ou «Checklists», de descida e aproximação, ocupando-se em vez disso de questões estranhas ao voo.
